## 環境調査結果のお知らせ

令和8年3月17日12時から浦ノ内湾の環境調査を実施しました。

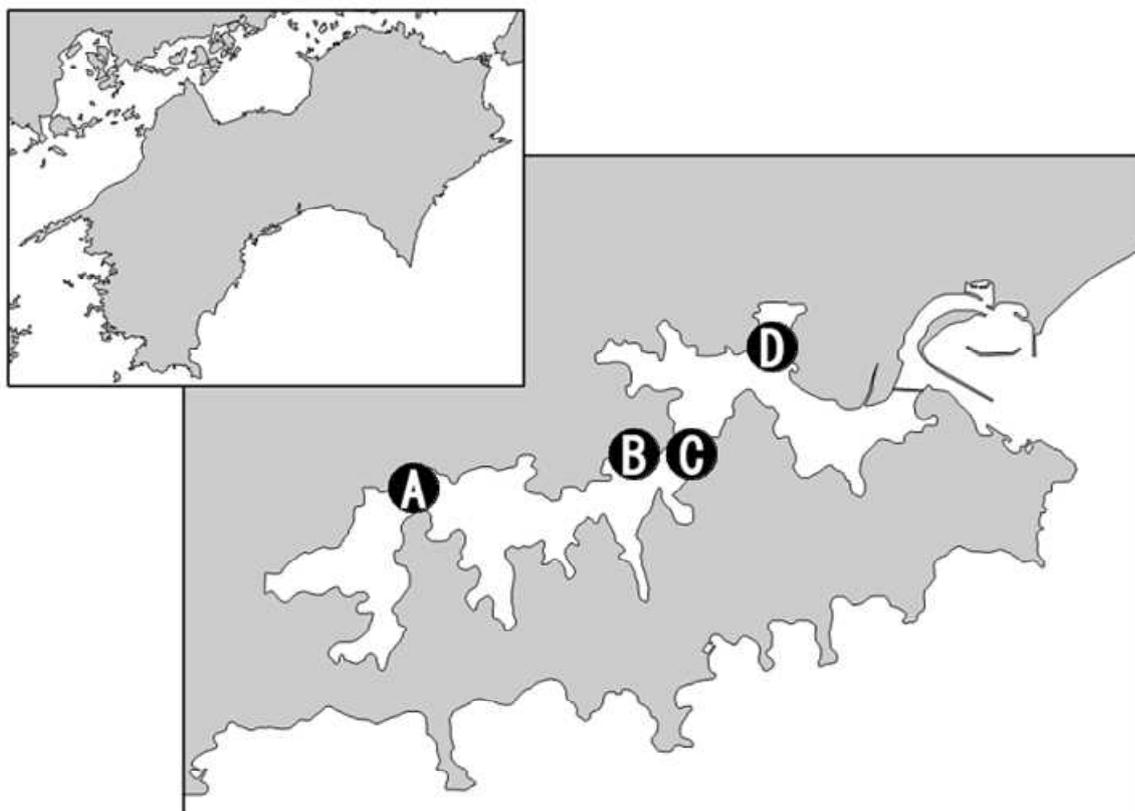
検鏡の結果、ハプト藻が最高で 33,500 cells/mL 確認されました。湾内で発生している緑色の着色（赤潮）は、ハプト藻の大量増殖が原因と考えられます。ハプト藻が、これまでに国内で漁業被害を引き起こした事例は確認されていませんが、国外ではハプト藻の一種が魚類のへい死を引き起こしたことがあります。

A: 中学校前

B: 光松

C: 大鹿

D: 水試小割前

ハプト藻

最大細胞密度

現時点で、浦ノ内湾におけるハプト藻と今回の漁業被害との因果関係は不明ですが、今回の赤潮に有害種が混在している可能性もありますので、十分注意してください。
