### 環境調査結果のお知らせ

令和8年4月27日10時から野見湾の環境調査を実施しました。

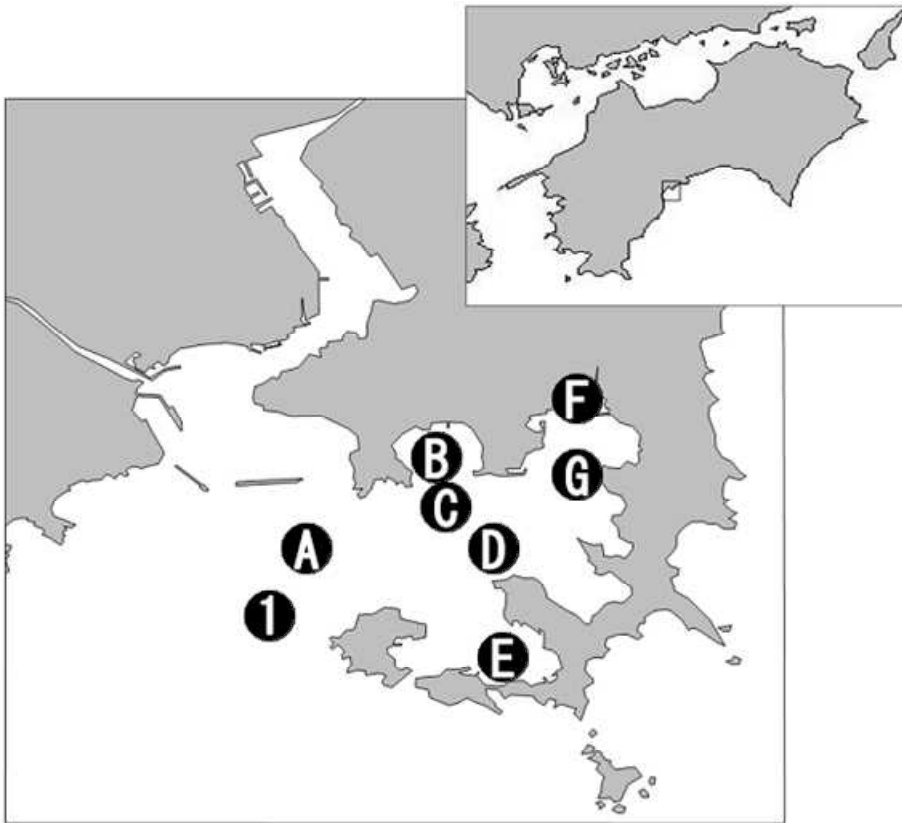
- 1: 避難漁場
- A: ガラク
- B: 勢井
- C: 馬の背
- D: 大室戸
- E: 白浜
- F: 大谷漁港内
- G: 湾奥ブイ

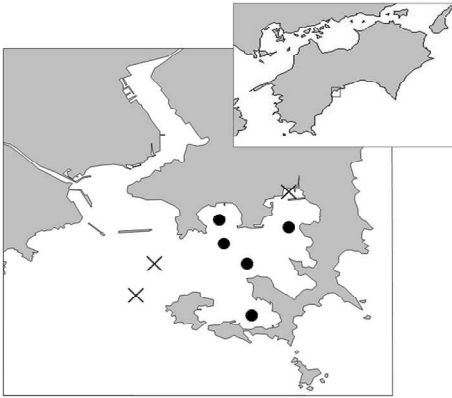
コクロディニウム・ポリクリコイデス  
最大細胞密度

プランクトンの細胞密度を示す円の大きさ  
円のサイズが大きいくほど、プランクトンの数が多いので注意してください。

注意・警戒を示す円の色  
黄・赤色の円が確認された場合は、魚介類に悪影響が生じる可能性がありますので、注意してください。  
基準値は、「参考：有害プランクトンの種類と注意及び警戒基準」を参照ください。
