環境調査結果のお知らせ

令和8年9月10日9時から野見湾の環境調査を実施しました。

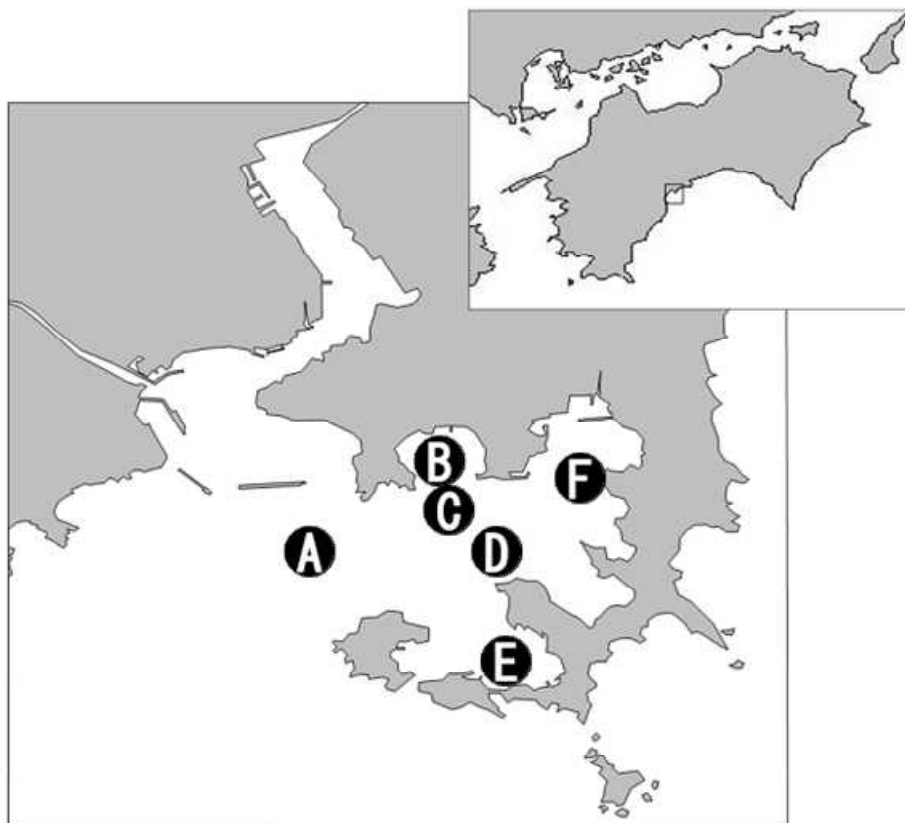
- A: ガラク
- B: 勢井
- C: 馬の背
- D: 大室戸
- E: 白浜
- F: 湾奥ブイ

検鏡の結果、魚類に対して有害とされるプランクトンは確認されませんでした。  
海や養殖魚の状態に不安や変化を感じた時は、水産試験場か中央漁業指導所まで連絡してください。
