環境調査結果のお知らせ

令和8年7月27日11時から野見湾の環境調査を実施しました。

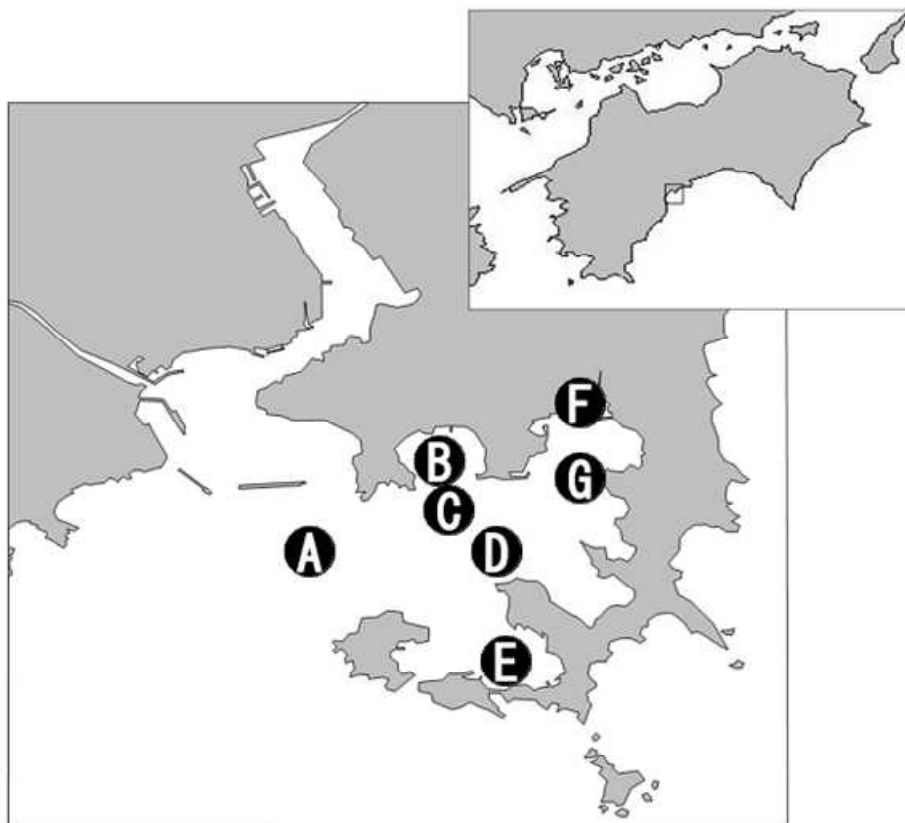
珪藻  
最大細胞密度

A: ガラク

B: 勢井

C: 馬の背

D: 大室戸

E: 白浜

F: 大谷漁港内

G: 湾奥ブイ

プランクトンの細胞密度を示す円の大きさ  
円のサイズが大きいくほど、プランクトンの数が多いので注意してください。
